stato di fatto

interventi graduali per le future utilizzazioni e usi temporanei

configurazione finale

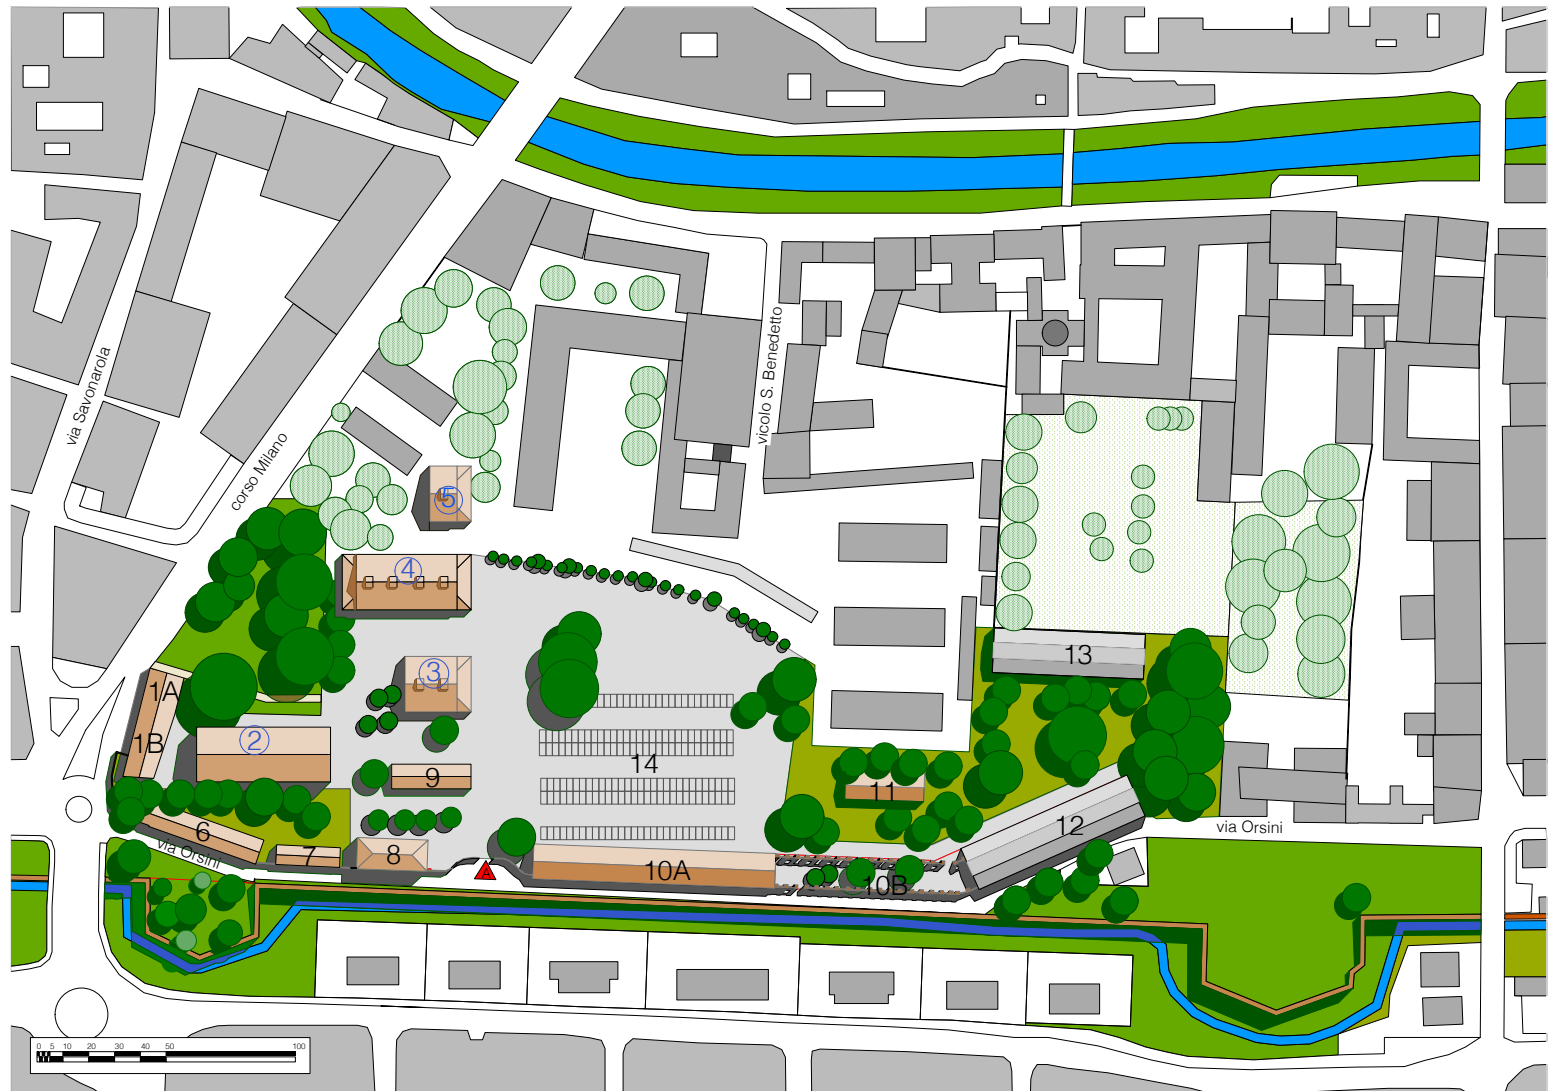
- 1A Sala Cavalleggeri
- 1B Magazzino
carreggio
- 2 Cavallerizza
- 3 Scuderie
- 4 Scuderie (Demanio)
- 5 Scuderie (Demanio)
- 6 Deposito
- 7 Deposito
- 8 Residenze
- 9 Deposito
- 10A Deposito
- 10B Deposito
- 11 Autoofficina
- 12 Autorimessa
- 13 Autorimessa
- 14 Piazza d'armi
Parcheggio 240 pa
- A Ingresso da
via Orsini

2, 3, 4, 5 Edifici tutelati

Sono indicati tutti gli edifici e, in modo approssimativo, la vegetazione

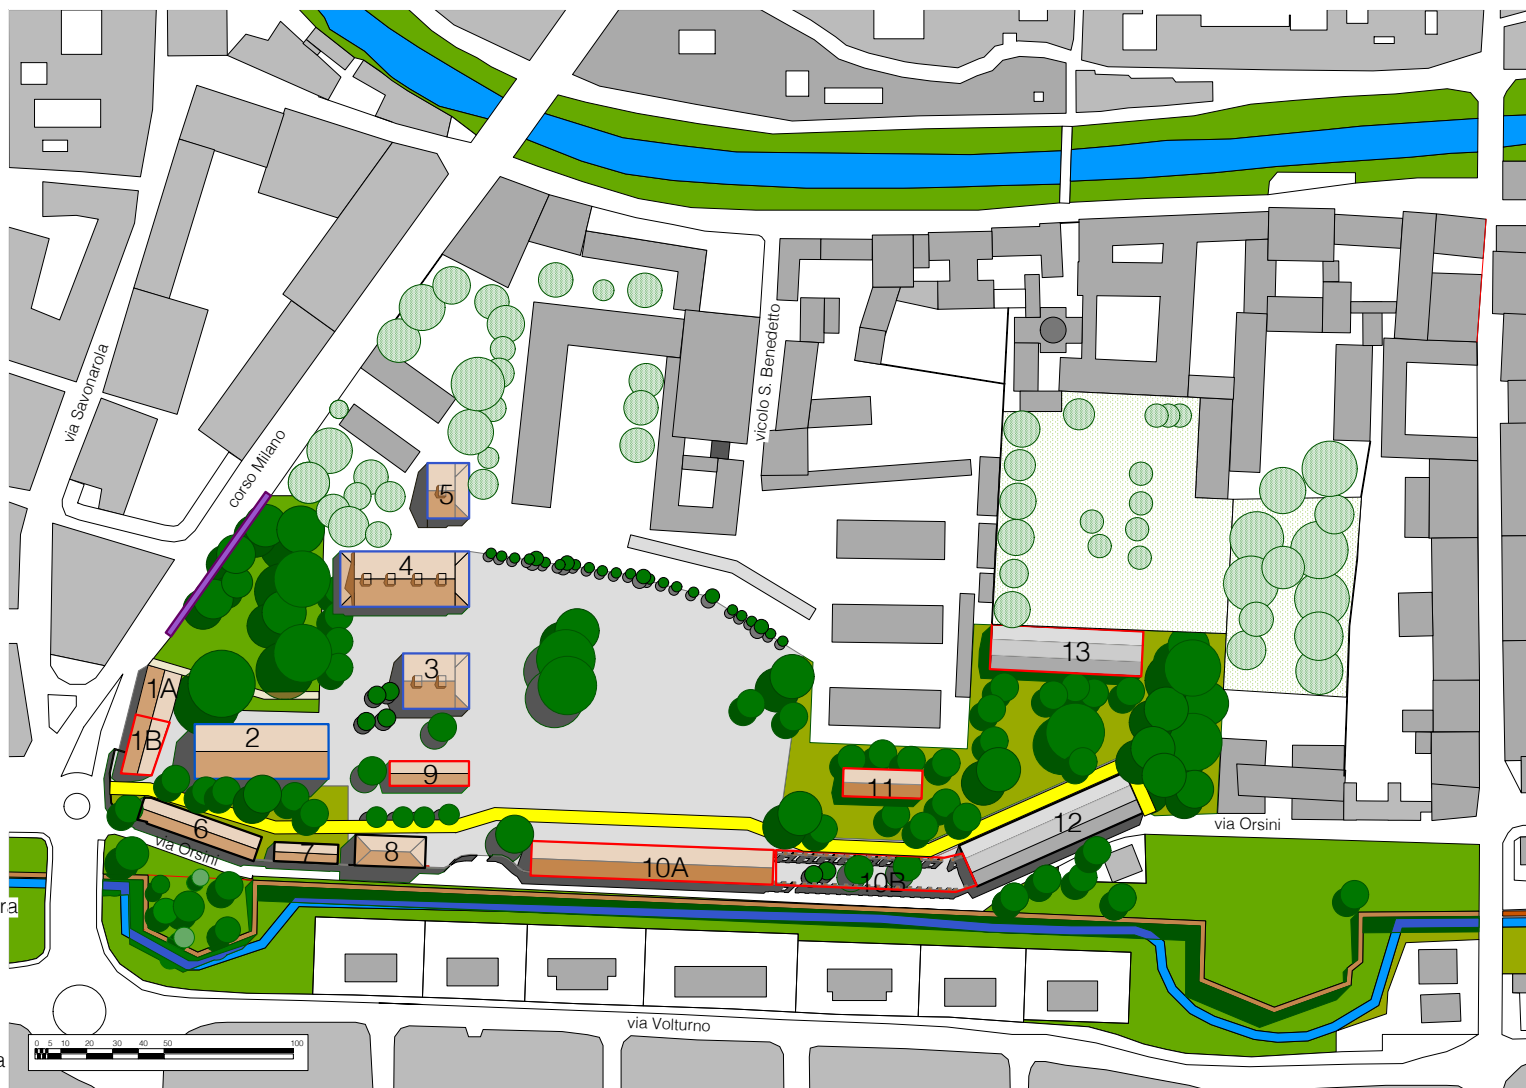
FASE 1

In questa fase sono previsti gli interventi per rendere agibili gli spazi esterni e attraversabili con un percorso ciclopeditonale

1 Rimozione dei cartelloni pubblicitari che deturpano il parco Cavallegeri e ne impediscono la percezione

2 Verifica, messa in sicurezza e/o isolamento degli edifici al fine di impedire un ulteriore degrado e garantire la sicurezza

3 Ripristino dell'antico percorso ad uso ciclopeditonale ad uso pedonale che si sviluppava ai piedi del terrapieno delle mura. Attualmente via Orsini è impraticabile per pedoni e ciclisti

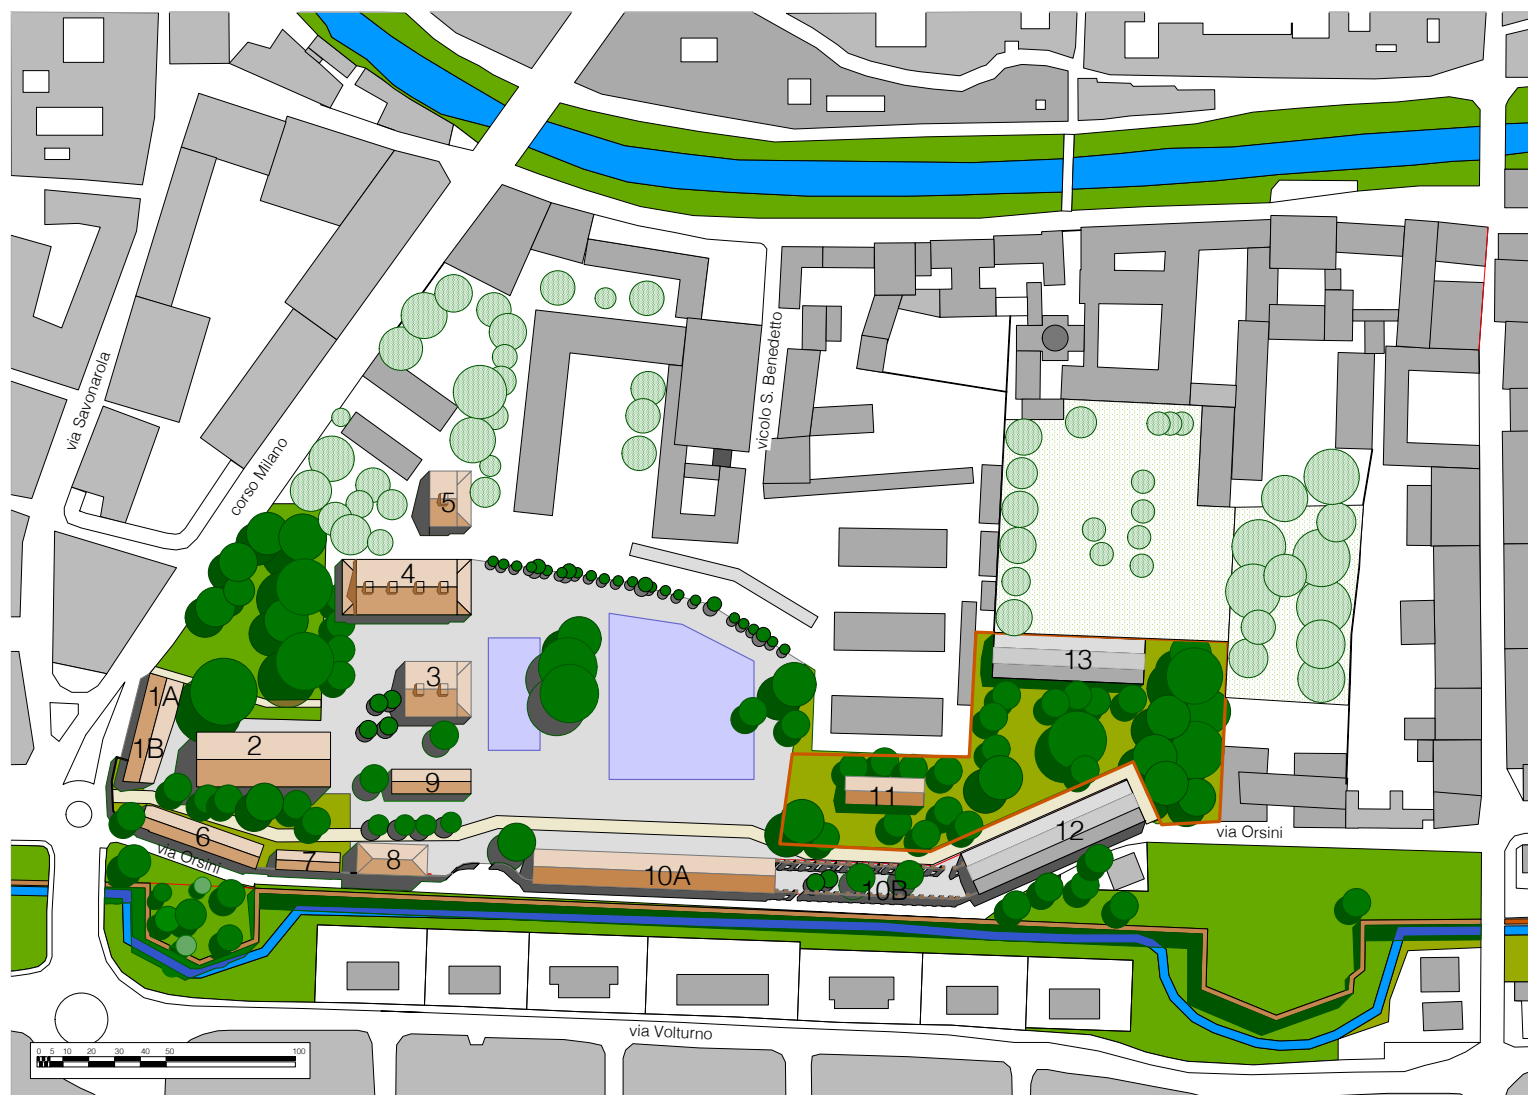
FASE 2

In questa fase sono previsti gli interventi per rendere agibile il "bosco urbano" e per l'allestimento temporaneo degli spazi per le attività all'aperto.

- 1 Agibilità del "bosco urbano"
- 2 Organizzazione degli spazi per attività all'aperto

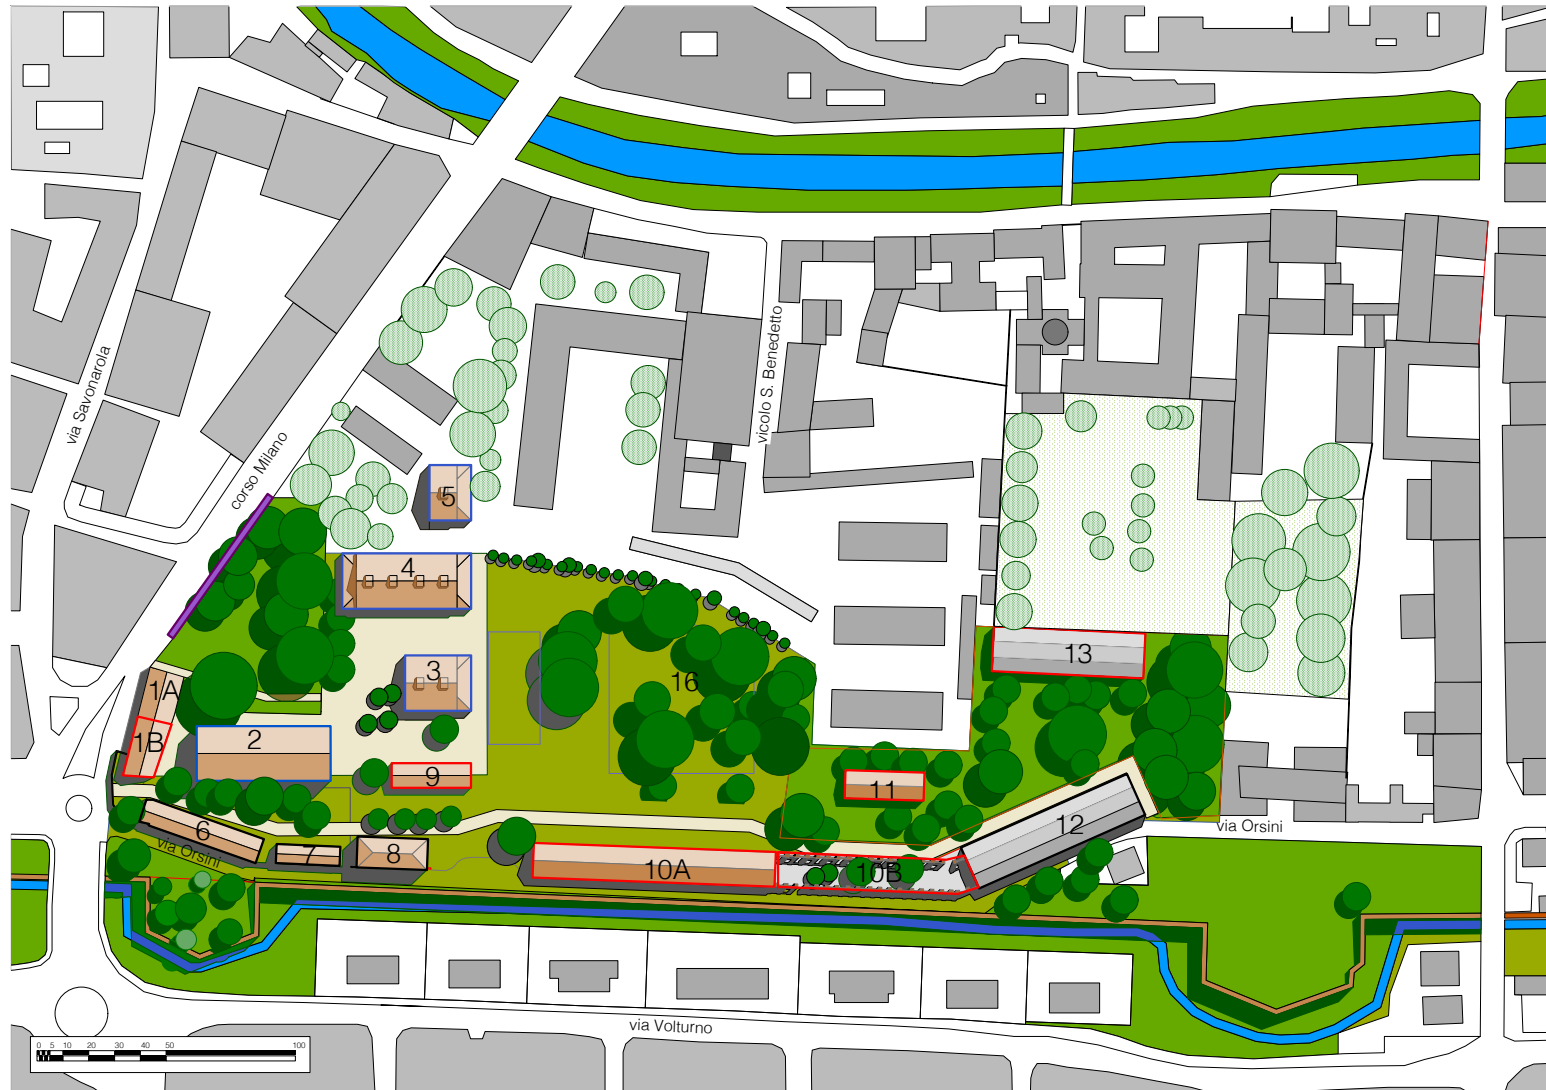
FASE 3

I tempi per la realizzazione di questa fase dipendono dalla disponibilità di fondi necessari alle opere.
La chiusura al traffico di via Orsini è legata ai tempi in cui verrà istituito il doppio senso di marcia in via Volturno

Progressivo restauro degli edifici tutelati, recupero di quelli di cui è previsto l'utilizzo definitivo, demolizione degli edifici che si riterranno inutili

Chiusura al traffico di via Orsini e sistemazione del verde per creare la continuità tra parco Prandina e parco delle Mura

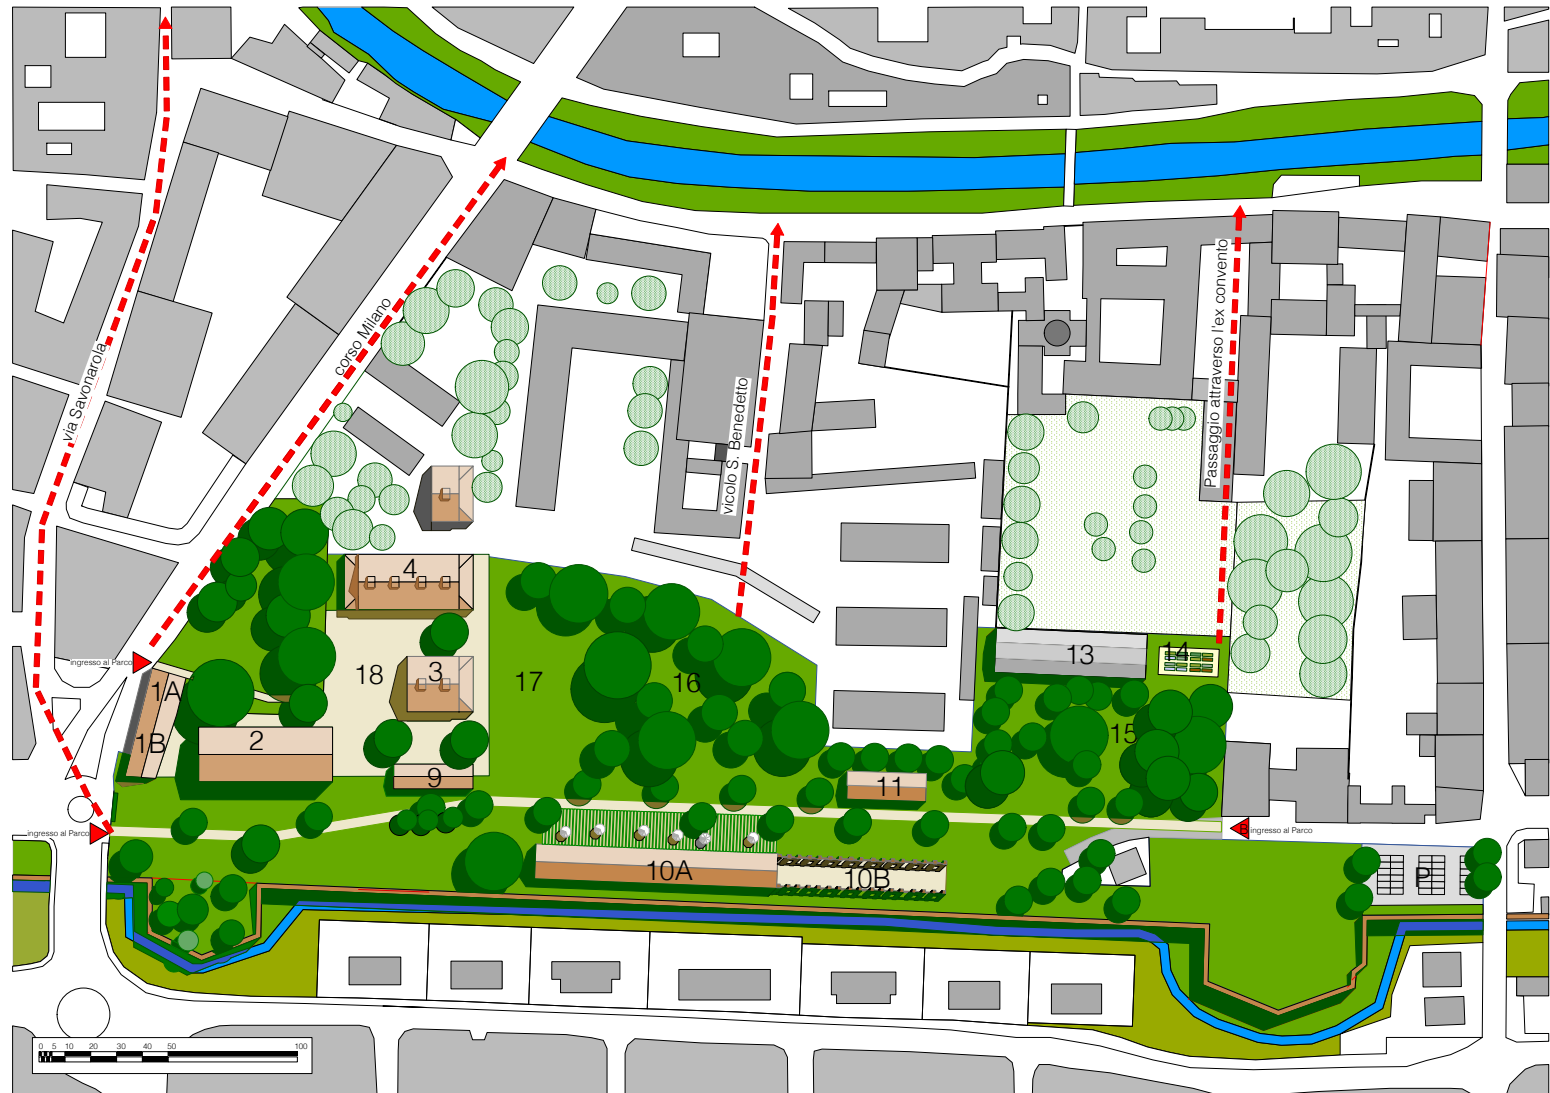
- 1A Sala Cavalleggeri : riunioni - conferenze -formazione
- 1B Casa delle associazioni
- 2 Cavallerizza: teatro - musica
- 3 Laboratori e spazi per i bambini
- 4 Laboratori creativi -formazione artigianale -co-working
- 9 Deposito generale per i laboratori
- 10A Botteghe -osterie con dehors (un Nuovo "Salone")
- 10B Spazio scoperto per il mercato
- 11 Urban Center Sala esposizioni
- 13 Laboratorio agricoltura
- 14 Orto sperimentale
- 15 Oasi spontanea da proteggere
- 16 Bosco urbano
- 17 Pato per le attività ludiche e culturali all'aperto
- 18 Piazza per le attività socio - culturali all'aperto
- P Parcheggio di servizio 30 posti auto
